**RAPPORT D'ENQUÊTE AÉRONAUTIQUE**  
**A03H0002**

**COLLISION AVEC LE RELIEF**

**DU CESSNA 208B CARAVAN C-FKAB**  
**EXPLOITÉ PAR WASAYA AIRWAYS**  
**À SUMMER BEAVER (ONTARIO)**  
**LE 11 SEPTEMBRE 2003**

Rapport numéro A03H0002

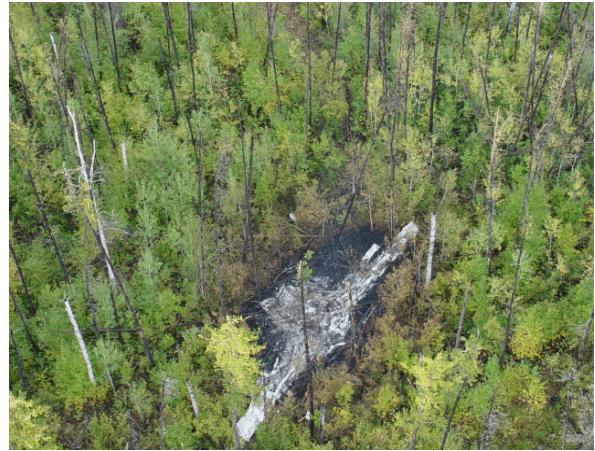
L'examen de l'épave a révélé que l'avion a percuté un terrain densément boisé quasiment à la verticale, les ailes à l'horizontale. Le lieu de l'accident se trouvait à 3,1 nm de Summer Beaver et à un cap de 295°M par rapport au seuil de la piste 17. L'avion a fait tomber plusieurs arbres qui se trouvaient là où il s'est immobilisé. Le bord d'attaque des deux ailes portait des marques d'impact avec les arbres. L'avion s'est immobilisé au cap 200°M, la partie restante des ailes se trouvant presque perpendiculaire au fuselage. L'incendie a détruit quelques arbres et presque tout l'avion, sauf certaines parties du fuselage, des ailes, du moteur et de l'hélice. On a pu identifier ce qu'il restait du train d'atterrissage, des sièges, des poignées des portes et du conteneur de fret. Rien n'indique qu'il y a eu une défaillance de la structure avant l'impact.

Photo 1. Aperçu du lieu de l'accident
